**ПК «ИНСТИТУТ КАЗГИПРОВОДХОЗ»**

**МАЛО-УЛЬБИНСКОЕ ВОДОХРАНИЛИЩЕ  
НА РЕКЕ МАЛАЯ УЛЬБА  
В ВОСТОЧНО-КАЗАХСТАНСКОЙ ОБЛАСТИ  
(Инженерный справочник водохранилища)**

Инженерный справочник подготовлен по материалам декларации безопасности плотины Мало-Ульбинского водохранилища в Восточно-Казахстанской области, которая была разработана ПК «Институт Казгипроводхоз» в 2018 году.

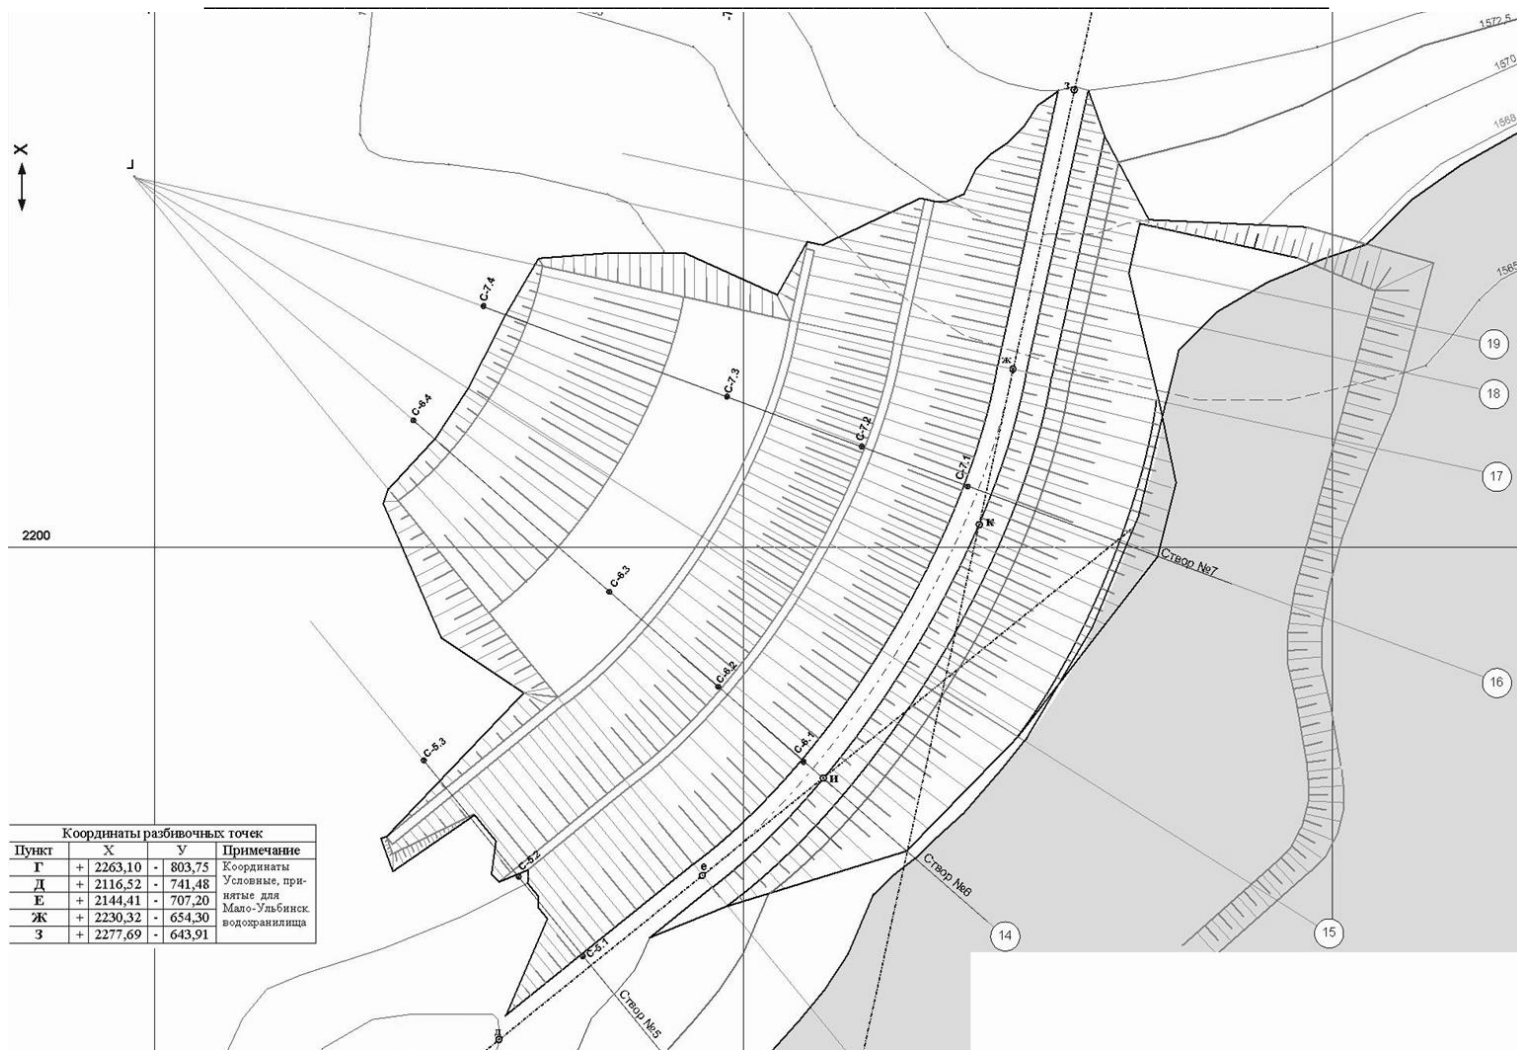
Рис.П7.План установки пьезометров плотины №2.

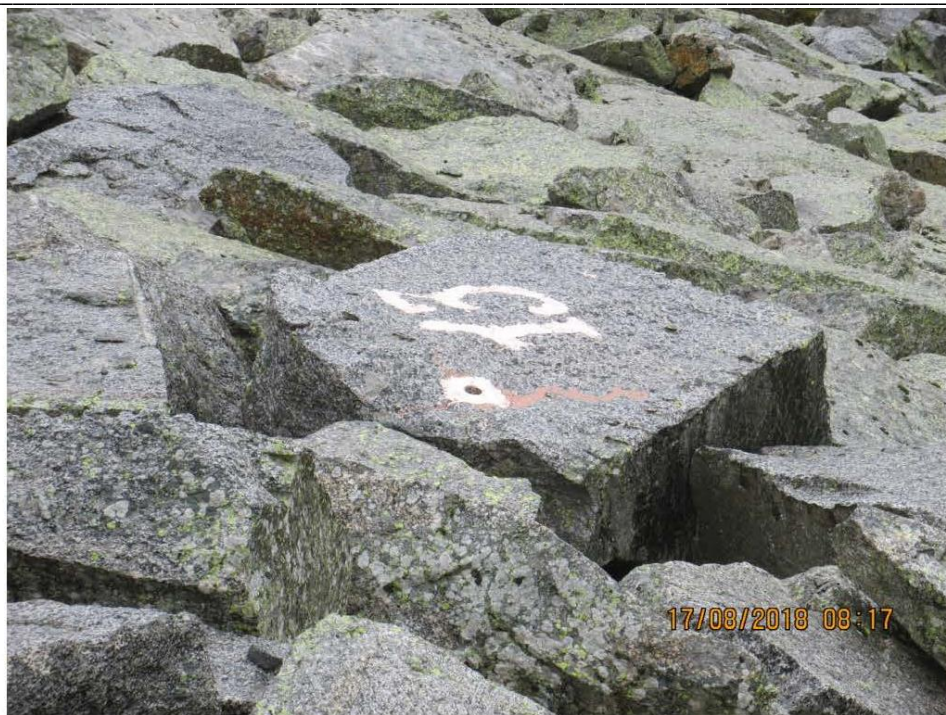
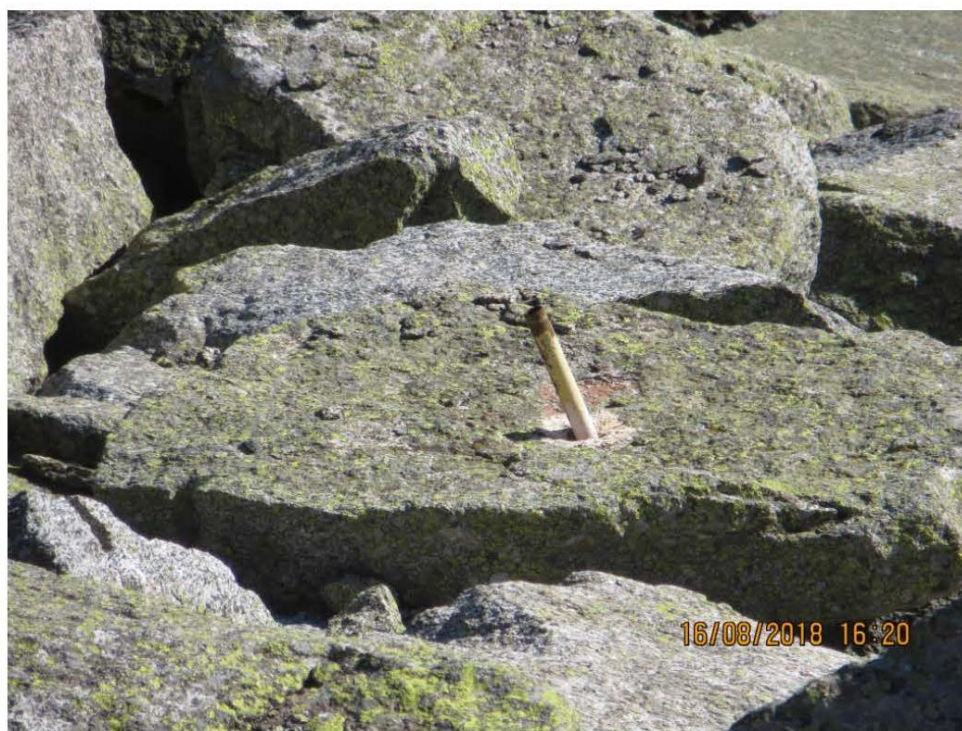
Рис.4. Каменно набросная плотина. Геодезические марки, для контроля за осадками на нижнем откосе плотины.

Рис.5. Каменно набросная плотина. Геодезические марки, для контроля за осадками на нижнем откосе плотины.

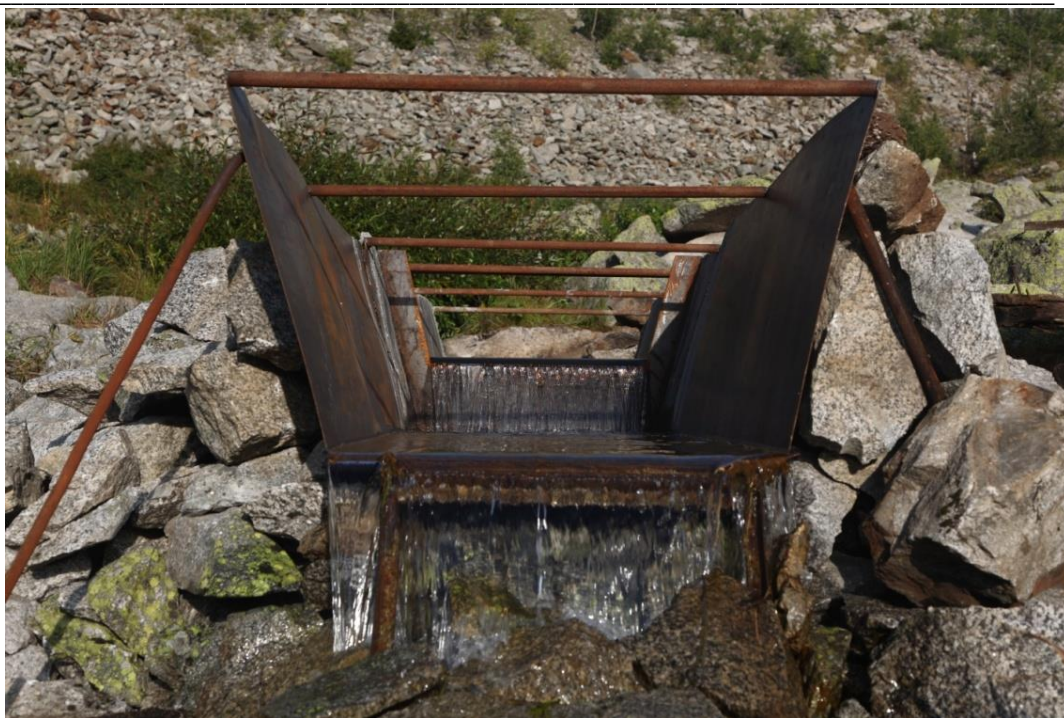
Рис.8. Гидрометрический лоток для замера дренажного стока в нижнем бьефе  
плотины.

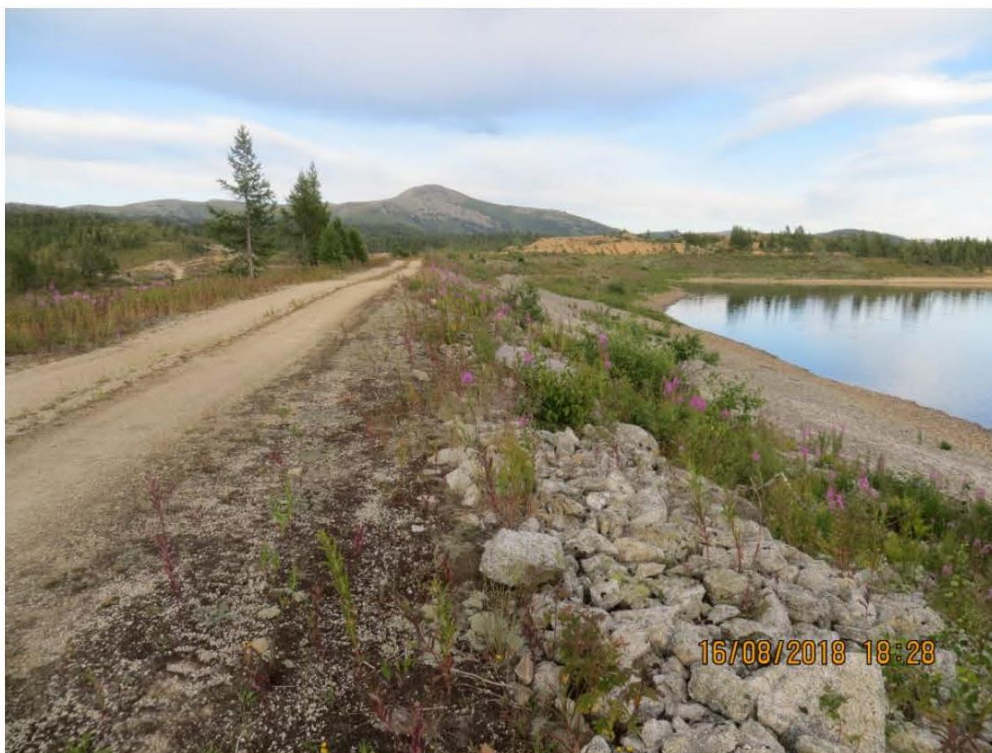
Рис.9. Плотина №2. Гребень плотины и верховой откос, каменное крепление.

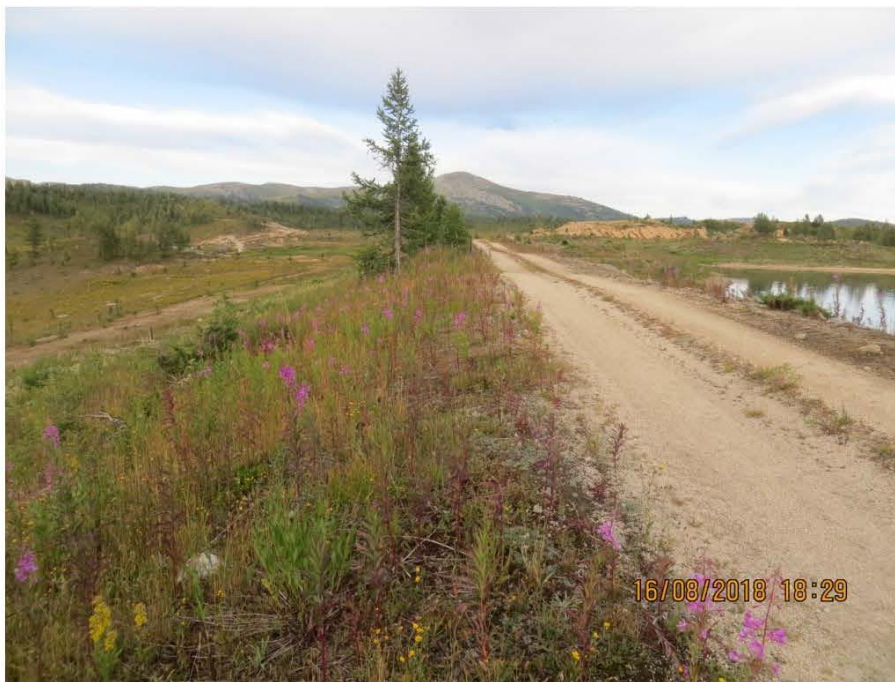
Рис.10. Плотина №2. Гребень плотины и низовой откос с посевами трав на откосе.

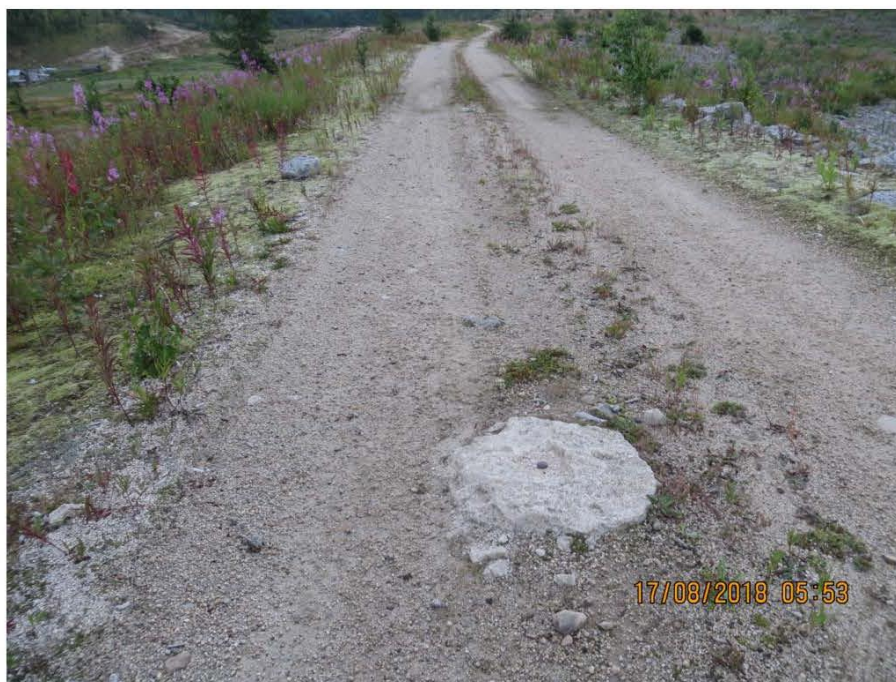
Рис.11. Геодезические марки на гребне плотины №1.

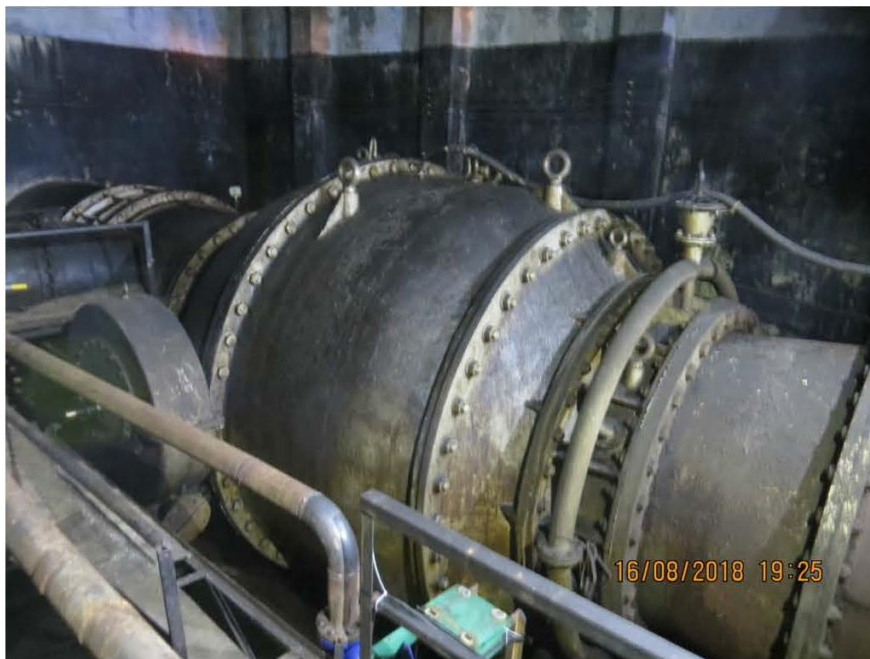
Рис.14. Затворы рабочего водовыпуска.

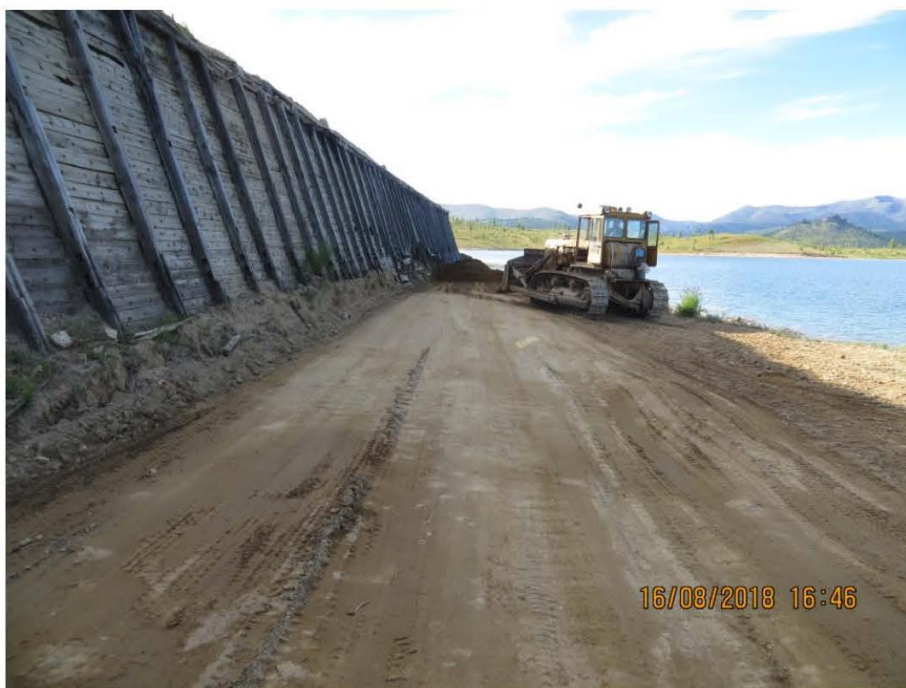
Рис.15. Проведение работ по реконструкции каменно-набросной плотины.  
Отсыпка верхового откоса.

Рис.16. Проведение работ по реконструкции каменно-набросной плотины.  
Отсыпка верхового откоса.

Рис.17. Проведение работ по реконструкции каменно-набросной плотины.  
Отсыпка верхового откоса.
