АНАЛИЗ ДИНАМИКИ УРОВНЯ ВОДЫ В АЙДАРО-АРНАСАЙСКОМ ВОДНОМ КОМПЛЕКСЕ И ЕГО ВОЗДЕЙСТВИЕ НА ХОЗЯЙСТВЕННУЮ ДЕЯТЕЛЬНОСТЬ

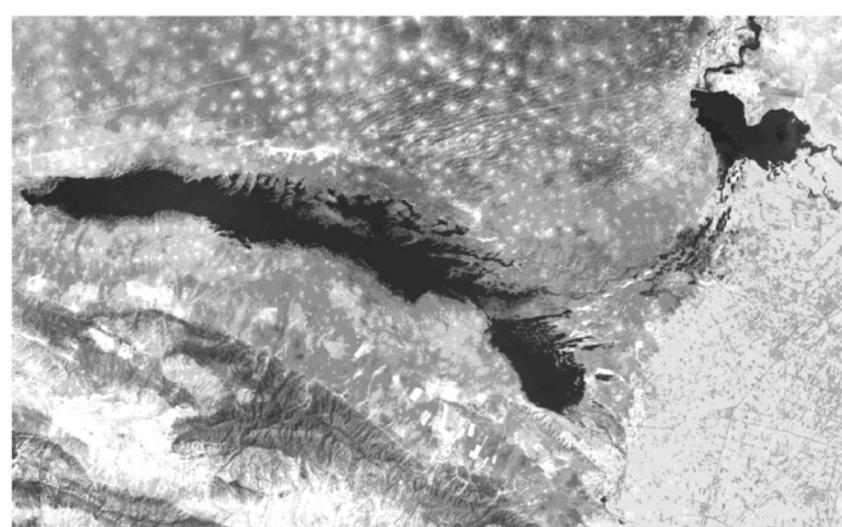
Рис.2. Космический снимок Айдаро-Арнасайского водного комплекса (1990 г.)

С целью детального изучения динамики Айдаро-Арнасайского водного комплекса и прилегающих к нему районов было проведено полевое обследование исследуемого региона и использованы разновременные космические снимки. На рис. 1 представлен снимок исследуемого региона, выполненный в 2007 г., а на рис. 2-3 представлены космоснимки за 1990 г. и 2000 г.

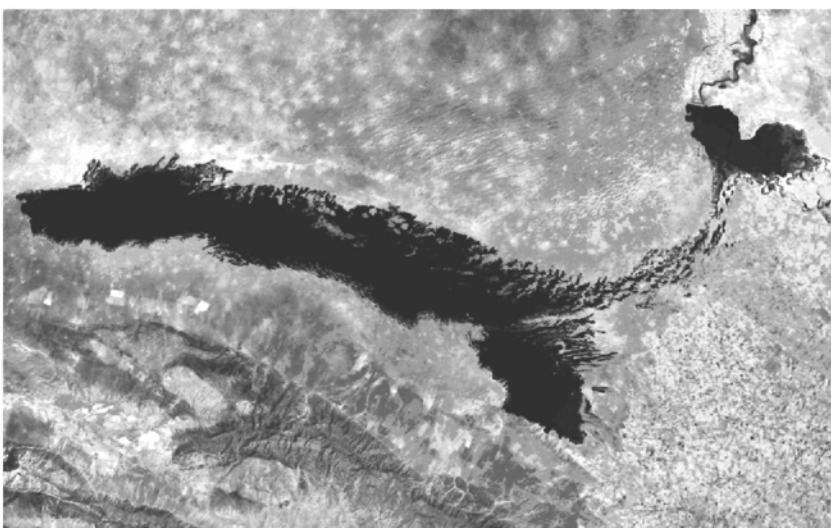
Рис.3. Космический снимок Айдаро-Арнасайского водного комплекса (2000 г.)

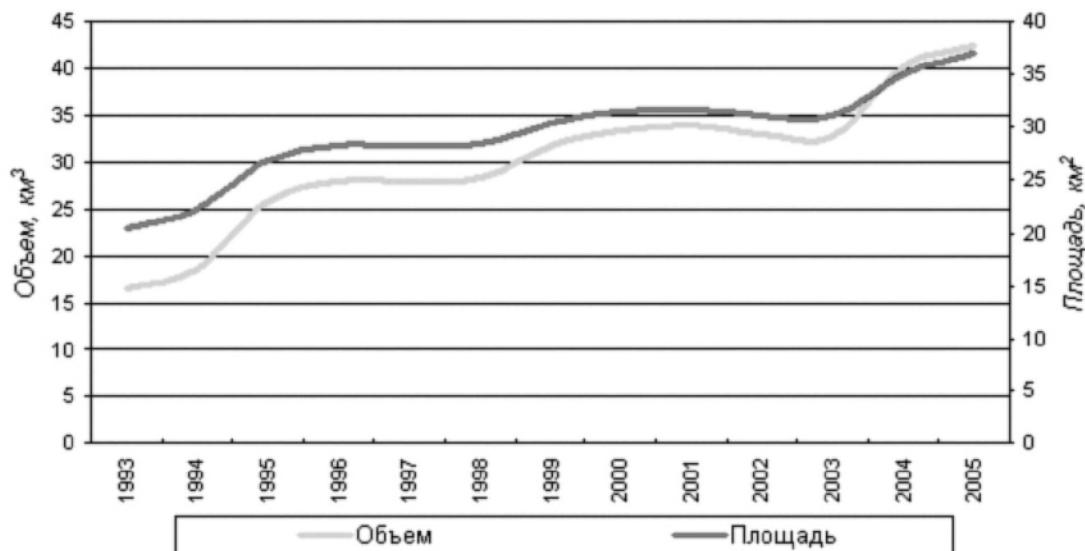
Рис.7. Объёмы воды и площади водной поверхности Арнасайского понижения в период 1993-2005 гг.

Результаты оценки изменения объема и площади Арнасайского понижения в период с 1993 по

2005 год показаны на рис. 7.

Из рисунка становится очевидным, что с 1993 года наблюдается непрерывный рост объема воды и площади зеркала в озерной системе, при этом значительные приросты величин приходятся на 1994- 2005 года.
